Analiza uszkodzeń eksploatacyjnych oraz ich wpływ na pracę powierzchni kontaktowych w stopniu sprężarki osiowej

Analysis of operational damage and their impact on the work of the contact surfaces in the axial compressor stage

ADAM KOZAKIEWICZ
OLGA GRZEJSZCZAK*

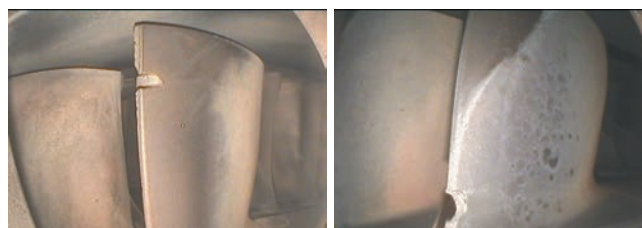
Podatność sprężarek na różnego rodzaju uszkodzenia eksploatacyjne wynika z trudnych warunków pracy i usytuowania tych komponentów w całej konstrukcji. Najbardziej narażone na uszkodzenia są łopatki wieńców kierownic i wieńców wirnikowych. Uszkodzenia mogą wynikać także z nieprawidłowo wykonanych napraw, niedostatecznej inspekcji, a także czynników zewnętrznych, m.in. ze zderzenia z bryłkami lodu, ptakami czy tzw. ciałami obcymi (FOD) zassanymi przez wlot z powierzchni pasa startowego. Praca w warunkach dużego zapylenia powoduje zasykanie dużej ilości pyłów do kanału przepływowego silnika, co prowadzi do erozyjnego zużycia podzespołów, głównie sprężarki i łożysk [6, 7]. Do innych typowych uszkodzeń eksploatacyjnych elementów kompresora można zaliczyć: zarysowania powodujące pękanie materiału, obtłuczenia, wgniecenia, wyrwania i ubytki materiału spowodowane pękaniem powierzchni, zagniecenia i zniekształcenia powierzchni, zmieniające początkowy kształt lub obrys elementu (rys. 1).

Rys. 1. Przykładowe uszkodzenia łopatek sprężarki lotniczego silnika turbinowego

Ponieważ stan techniczny i sprawność sprężarki wpływają na osiągi i żywotność silnika, ważne jest przeprowadzanie regularnych inspekcji zespołu wirnikowego. Producenci silników w instrukcjach obsługowych dokładnie definiują rodzaje i rozmiary dopuszczalnych uszkodzeń, a także możliwości i sposoby ich ewentualnych napraw. W przypadku zespołów sprężarkowych, składających się najczęściej z kilku stopni połączonych ze sobą, zakresy inspekcji i rozmiary uszkodzeń charakteryzowane są indywidualnie dla każdego stopnia. Z danych wynika, że najmniejszymi uszkodzeniami kwalifikującymi element do wymiany są uszkodzenia na krawędzi natarcia lub spływu. Takie uszkodzenia, jak wyszczerbienia czy ubytki materiału, nie mogą sięgać na głębokość większą niż 1,0 mm, natomiast wgniecenia – na głębokość większą niż 1,5 mm.

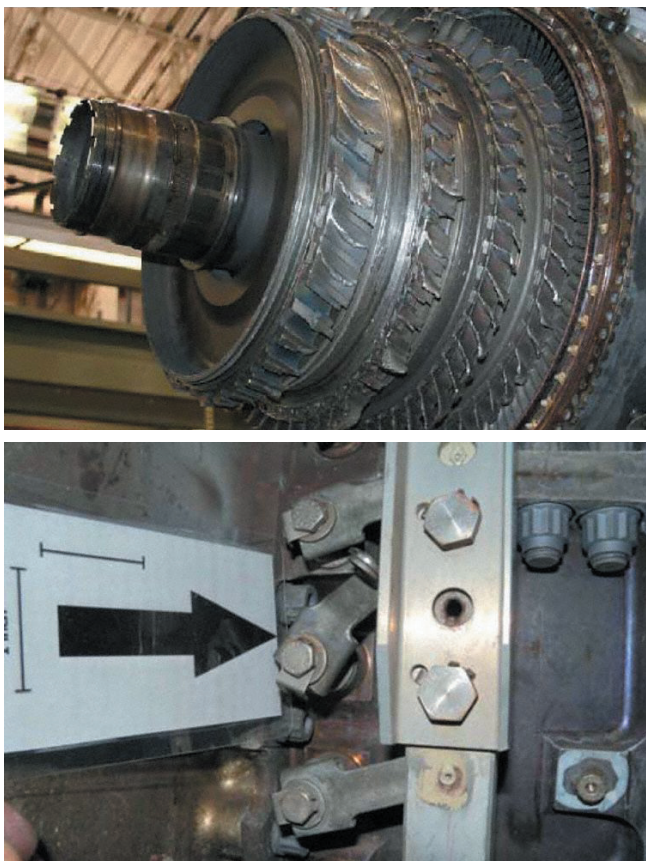
- **Sierpień 2008 r. – Airbus A321 z silnikiem V2533** – uszkodzenia szóstego stopnia sprężarki wysokiego ciśnienia w wyniku zassania przez silnik tzw. ciała obcego (FOD) [8].
- **Lipiec 2010 r. – Boeing 777-200 z silnikiem PW 4090** – uszkodzenie wszystkich czterech stopni sprężarki niskiego ciśnienia oraz trzech z pięciu stopni sprężarki wysokiego ciśnienia. Według raportu JTSB (Japan's Transportation Safety Board) przyczyną zniszczenia sprężarki było zamknięcie się IGW (wlotowego wieńca kierownic) w trakcie wznoszenia samolotu, co spowodowało zaburzenia przepływu powietrza i krytyczne dla elementów sprężarki drgania (rys. 2) [8].
- **Listopad 2016 r. – Boeing 787-900 z silnikiem Trent 1000** – uszkodzenie pierwszego stopnia sprężarki średniego ciśnienia. Przyczyną uszkodzenia było zużycie zmęczeniowe (pęknięcie w rejonie zamka) jednej z łopatek [8].

Rys. 2. Uszkodzenia sprężarki wysokiego ciśnienia [8]

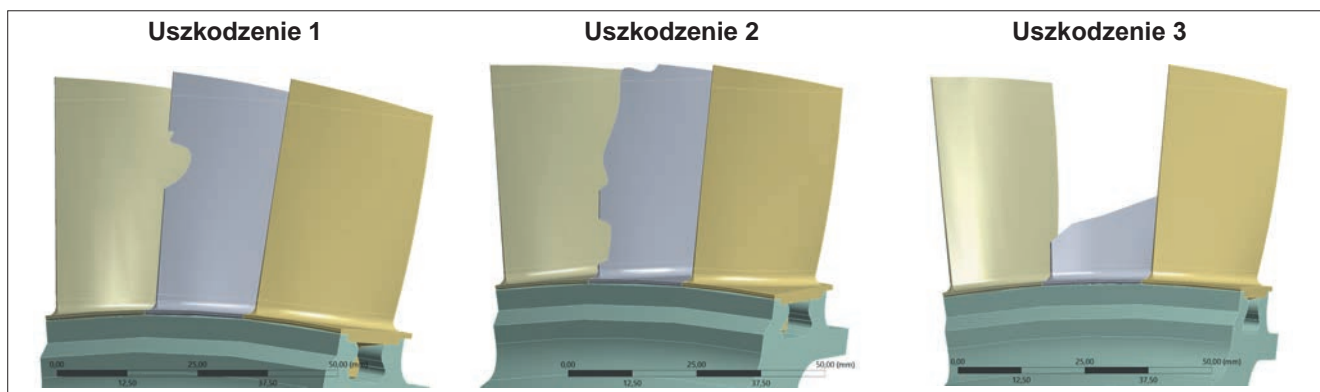
Do analizy wybrano trzy przypadki uszkodzeń pióra łopatki. Przedstawiono je na rys. 5. Te uszkodzenia różnią się stopniem ubytku materiału na jednej z trzech łopatek (łopatce środkowej) rozpatrywanego wycinka (patrz tablica).

Rys. 5. Typy uwzględnianych uszkodzeń łopatki: uszkodzenie 1 – lokalny ubytek materiału pióra, uszkodzenie 2 – ubytek na całej krawędzi natarcia, uszkodzenie 3 – znaczny ubytek pióra łopatki

Uszkodzenie	Brak	Typ 1	Typ 2	Typ 3
Masa, kg	0,01371	0,01365	0,01351	0,01039
Ubytek masy, %	–	0,47%	1,46%	24,23%

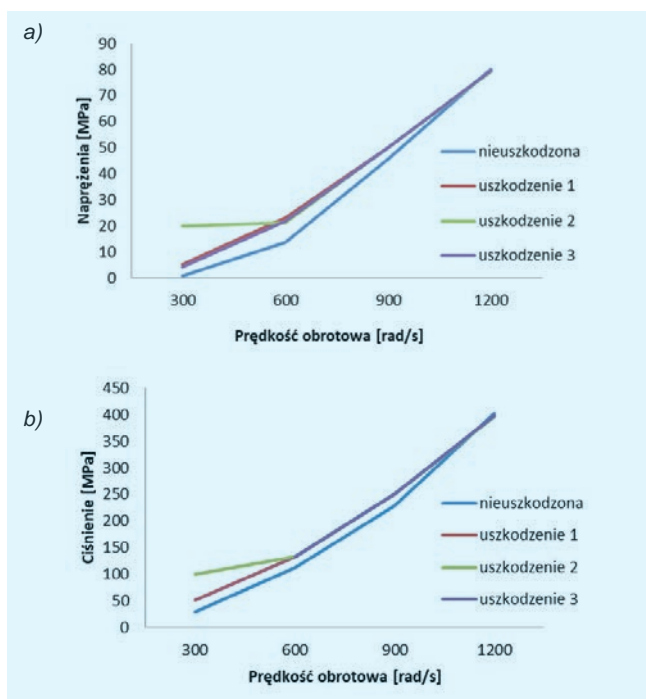
Rys. 6. Zmiana naprężeń (a) i nacisków (b) na powierzchniach kontaktowych w funkcji prędkości obrotowej

Przeprowadzone analizy pozwoliły ocenić, jak bardzo uszkodzenie pióra łopatki wpływa na pracę powierzchni kontaktowych zamek–wieńiec (uwzględniając uszkodzoną łopatkę oraz łopatki z nią sąsiadujące w tarczy). Można zauważyć, że dla uszkodzenia 2 (tj. ubytku masy wzdłuż

całej krawędzi natarcia) otrzymano większe naprężenia i naciski (ciśnienia) przy niskim zakresie prędkości obrotowej (300÷600 rad/s) niż dla pozostałych rozpatrywanych przypadków. Inne uszkodzenia powodowały tylko nieznaczny wzrost naprężeń na powierzchniach kontaktowych, np. przy prędkości 900 rad/s – od 45 MPa dla nieuszkodzonej łopatki do ok. 49÷50 MPa dla łopatki uszkodzonej. Przy prędkości 1200 rad/s otrzymano porównywalne wartości naprężeń (na poziomie 80 MPa) dla wszystkich przypadków uszkodzeń.

Niska prędkość obrotowa może niekiedy mieć bardziej krytyczny wpływ na współpracujące ze sobą elementy wirnika sprężarki niż prędkość ze standardowego zakresu pracy takich konstrukcji. W konsekwencji mogą się rozwijać uszkodzenia zmęczeniowe w obszarze wieńca czy zamka łopatki. Uszkodzenia zespołów sprężarek mają złożony charakter i nadal zachodzi konieczność poznania przyczyn awarii zespołów napędowych nowoczesnych silników turbinowych. Rozwój nowych technologii, materiałów i metod badawczych oraz wprowadzanie dodatkowych inspekcji nadal nie wystarcza, co bardzo dobrze obrazują statystyki przedstawiane przez ICAO.
