# Wykorzystanie skanowania metodą światła strukturalnego w analizie zużycia górniczych łańcuchów ogniowych

Application of the structured-light scanning for estimation of wear and tear of the link mining chains

PIOTR CHELUSZKA  
MARCIN CIUPEK \*

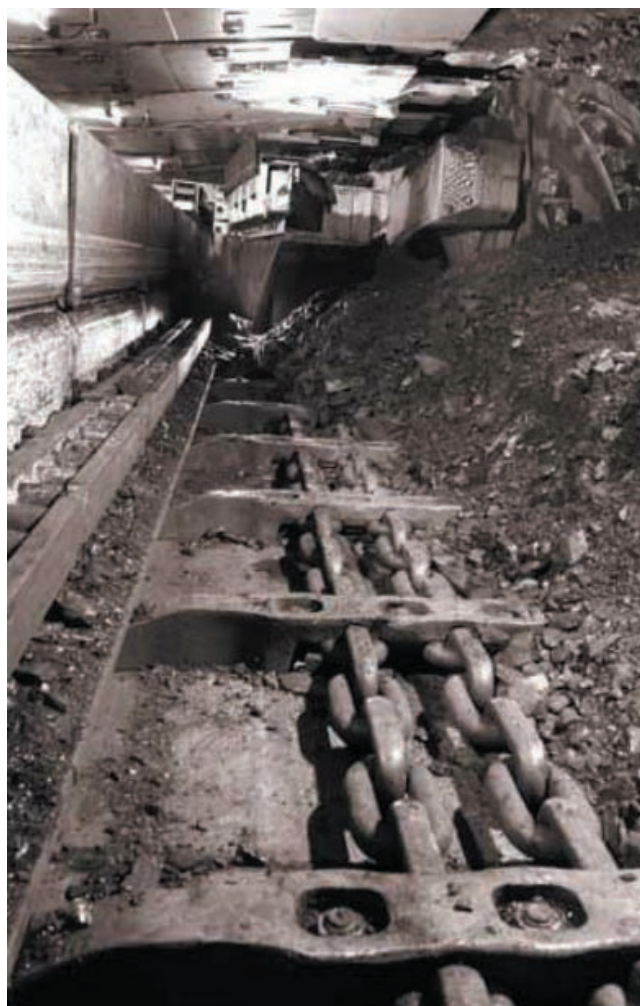
Rys. 1. Ścianowy przenośnik zgrzeblowy zainstalowany w wyrobisku ścianowym w kopalni węgla kamiennego [13]

Odstawa urobku z przodków jest jedną z podstawowych czynności technologicznych składających się na wybieranie złóż surowców mineralnych. W górnictwie podziemnym węgla kamiennego realizuje się ją z wykorzystaniem przenośników zgrzeblowych i taśmowych. Wysoko wydajne przenośniki zgrzeblowe ścianowe (rys. 1) i podścianowe wchodziły w skład ścianowych kompleksów zmechanizowanych. Stanowią one początek ciągu odstawy urobku ze ściany.

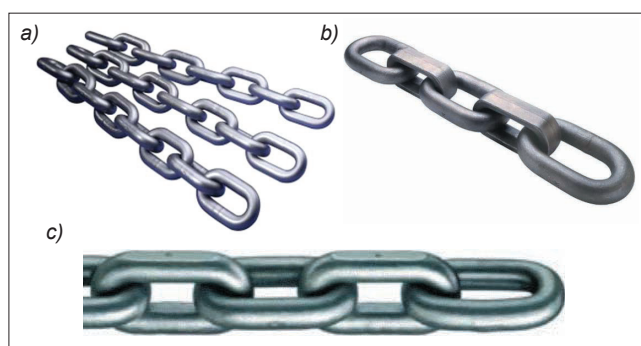
Rys. 2. Łańcuchy ogniowe stosowane w wysoko wydajnych górniczych przenośnikach zgrzeblowych [12, 15]: a) okrągłe, b) broadband, c) płaskie

Przemieszczanie urobku na przenośnikach zgrzeblowych w stronę wysypu odbywa się za pomocą łańcucha zgrzeblowego. Zwykle składa się on z dwóch pasm górniczego łańcucha ogniowego, do których w równej odległości zamocowane są poprzeczne zgrzebła. Łańcuch zgrzeblowy w obiegu zamkniętym wprawiany jest w ruch postępowy przez dwa napędy zlokalizowane na końcach przenośnika. Przeniesienie napędu na łańcuch zgrzeblowy odbywa się w wyniku kształtowego sprzężenia poziomych ogniów łańcucha z bębniami łańcuchowymi napędzanymi przez napędy o mocy sumarycznej przekraczającej nawet 5000 kW [14]. W górniczych przenośnikach ścianowych stosowane są łańcuchy ogniowe o różnej konstrukcji i wielkości (rys. 2), charakteryzujące się wytrzymałością na rozciąganie dochodzącą do 4000 kN [11, 12, 15].

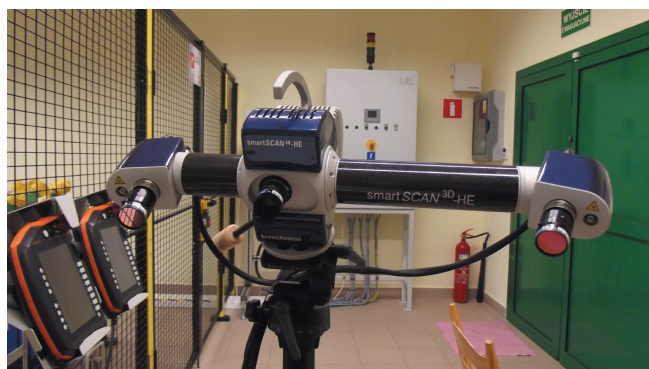
Rys. 3. Skaner światła strukturalnego smartSCAN<sup>3D</sup>-HE w laboratorium badawczym Instytutu Mechanizacji Górnictwa Politechniki Śląskiej

Pomiary geometrii ogniwi łańcucha przeprowadzono w laboratorium Instytutu Mechanizacji Górnictwa Wydziału Górnictwa i Geologii Politechniki Śląskiej w ramach pracy dyplomowej magisterskiej [3]. Wykorzystano w tym celu skaner smartSCAN<sup>3D</sup>-HE (prod. Breuckmann) [10] – rys. 3. Zasada jego działania jest oparta na metodzie światła strukturalnego, zaliczanej do aktywnych metod skanowania optycznego, w której informacje o kształcie skanowanego obiektu uzyskuje się na podstawie zniekształceń linii rastra naświetlanego na jego powierzchnię [1, 2, 4, 6]. Obiektem badań było pięć pięcioogniowych odcinków górniczego łańcucha ogniowego 34 × 126 mm (rys. 4), który był eksploatowany w wysoko wydajnym ścianowym przenośniku zgrzeblowym w kopalni węgla kamiennego. Dla porównania pomiar obejmował również odcinek fabrycznie nowego łańcucha o takiej samej wielkości i konstrukcji.

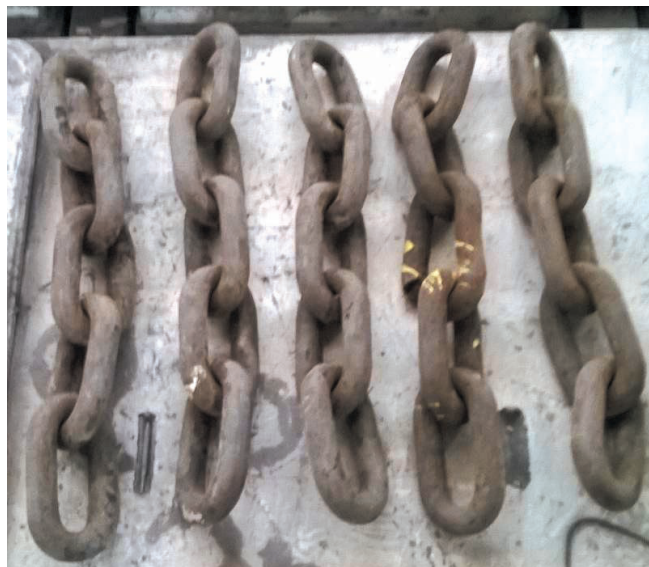
Rys. 4. Obiekt badań – odcinki górniczego łańcucha ogniowego 34 × 126 mm zdemontowane ze ścianowego przenośnika zgrzeblowego eksploatowanego w kopalni węgla kamiennego

cha tworzyły bowiem odcinki o długości ok. 700 mm i masie ok. 16 kg. Aby zwiększyć dokładność dopasowywania skanów w trakcie budowy modelu wirtualnego digitalizowanych ogniwi, proces ten był realizowany z wykorzystaniem znaczników. Przed rozpoczęciem skanowania na każdym z ogniwi objętych pomiarem rozmieszczono losowo ok. 60 znaczników (rys. 5). W wyniku przetwarzania danych w postaci zdjęć pomiarowych o wysokiej rozdzielczości uzyskiwano chmury punktów, które po oczyszczeniu ze zbędnych elementów stały się automatycznie dopasowywane do wcześniej wykonanych skanów (rys. 6 – obszary w kolorze zielonym). W module skanowania programu OPTOCAT (przeznaczonego do zarządzania procesem skanowania) znaczniki, które zostały rozpoznane przez program, wyświetlane były na zielono. W każdym kolejnym ustawieniu skanowanego obiektu względem skanera (lub odwrotnie) musiały być widoczne co najmniej trzy wcześniej rozpoznane znaczniki (z punktu widzenia jakości dopasowywania skanów optymalne jest, gdy skaner widzi 5÷7 znaczników) [8]. Do utworzenia wirtualnego modelu 3D każdego ogniwa wykonano 20÷30 skanów.

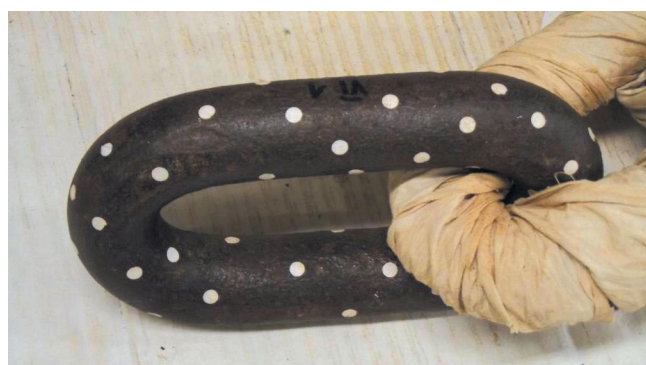
Rys. 5. Przygotowane do skanowania ogniwo łańcucha z naklejonymi znacznikami
