# The process of regeneration of the high-pressure turbine cylinder

## Proces regeneracji korpusu turbiny wysokoprężnej

RYSZARD WOLNY\*

The process of regeneration of the cylinder of a high-pressure turbine being a subassembly of a 360 MW power block was presented. Criteria that qualify the cylinder for regeneration were discussed. Machining operations with the description of machine tools and special devices were characterized. In order to ensure high quality requirements cutting parameters for selected operations were optimized.

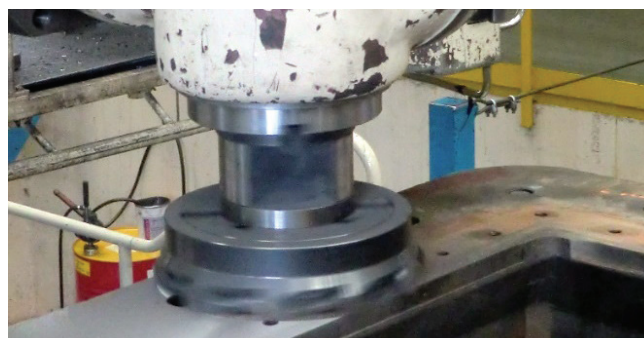
Fig. 3. Two-angle head with mounted sanding head  $\varnothing 160$  by Sandvik during machining [6]

Rys. 3. Dwuskrętna głowica kątowa z zamontowaną głowicą frezarską  $\varnothing 160$  firmy Sandvik w trakcie obróbki [6]

Frezowanie zgrubne płaszczyzny podziału korpusu przeprowadzono z użyciem dwuskrętnej głowicy kątownej (rys. 3) z zamontowaną głowicą frezarską  $\varnothing 160$  TPAK16012 firmy Sandvik [14]. Kontrola grubości ze-

Frezowanie wykończeniowe zrealizowano tymi samymi narzędziami, z parametrami skrawania zapewniającymi chropowatość płaszczyzny podziałowej  $R_a \leq 0,8 \mu\text{m}$ .

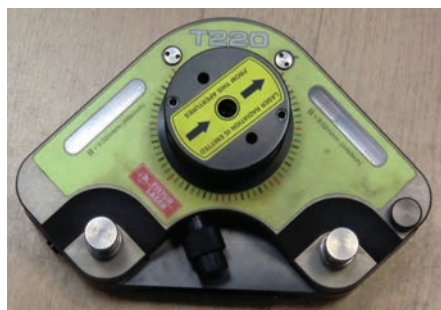
Fig. 5. FIXTUR LASER T220 laser head with transmitter [6]  
Rys. 5. Głowica laserowa FIXTUR LASER T220 z nadajnikiem [6]

Współosiowość łożyskowania wytaczadła z dokładnością do 0,02 mm zapewnił laserowy przyrząd pomiarowy FIXTUR LASER T220 [15]. Głowicę układu pomiarowego wraz z nadajnikiem laserowym (rys. 5) zamontowano we wrzecionie wiertarko-frezarki za pomocą specjalnego uchwytu.

W podporze końcowej zamontowano odbiornik odczytowy w uchwycie z trzema podporami dopasowanymi do średnicy otworu tulei łożyskującej w stojaku obrabiarki. Poprzez obrót wrzecionem i korektę przesuwu w poszczególnych osiach można było uzyskać współosiowość z dokładnością 0,02 mm. Dla korekty ugięcia tak długiego wytaczadła dodatkowo zastosowano trójramienną podporę środkową posadowioną wewnątrz obrabianego korpusu.
