Analiza uszkodzeń eksploatacyjnych oraz ich wpływ na pracę powierzchni kontaktowych w stopniu sprężarki osiowej

Analysis of operational damage and their impact on the work of the contact surfaces in the axial compressor stage

ADAM KOZAKIEWICZ
OLGA GRZEJSZCZAK*

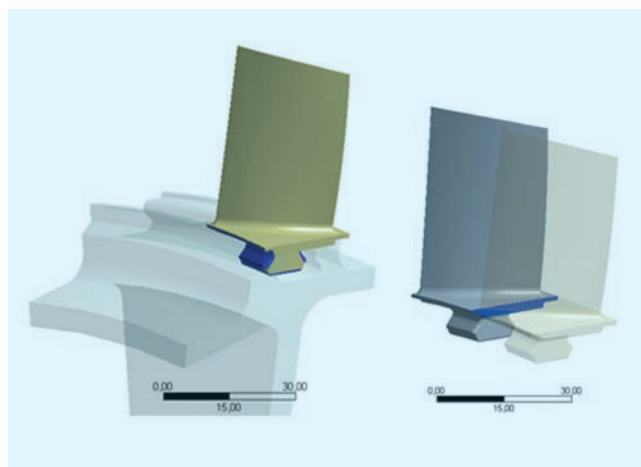
Rys. 4. Model analizowanego wycinka tarczy

Analizie numerycznej MES poddano wycinek tarczy z łopatkami. Badano model nieuszkodzony oraz model z uszkodzeniem łopatki. Model geometryczny elementu powstał z wykorzystaniem procesu inżynierii odwrotnej na bazie rzeczywistej geometrii łopatki (rys. 4).
