Przypalenia szlifierskie w technologicznej warstwie wierzchniej zębów walcowych kół zębatych

Grinding burns in the technological surface of the gear teeth of the cylindrical gears

TADEUSZ ZABOROWSKI
RYSZARD OCHENDUSZKO*

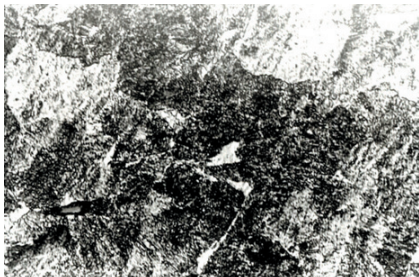
Rys. 1. Mikrostruktura zęba koła zębatego ze stali 40H ($\times 500$)

W większości przypadków na powierzchniach zębów kół zębatych po szlifowaniu widać spowodowane odpuszczaniem przypalenia z troostyczną lub troostyczno-sorbityczną strukturą. W różnych miejscach nad odpuszczoną warstwą występuje bardzo cienka ($1\text{--}3\ \mu\text{m}$), nietrawiona powtórnie warstwa hartowanego materiału (rys. 1–4).

W strukturze stali na rys. 1 widoczny jest ferryt z perlitem i siatką cementytu na granicach ziaren, natomiast na rys. 2 – jasny ferryt stopowy z wydzielonym perlitem na tle ferrytu stopowego.

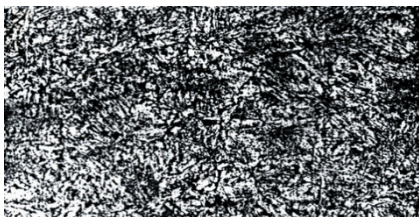
Rys. 2. Mikrostruktura zęba koła zębatego ze stali 12H2N4A ($\times 500$)

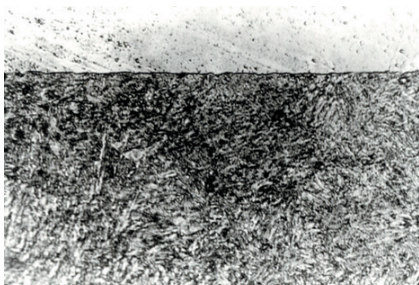
Rys. 3. Mikrostruktura po szlifowaniu koła zębatego ze stali 40H ($\times 500$)

Po szlifowaniu (rys. 3) w strukturze materiału występuje zmiana z drobnziarnistą strukturą na granicach ziaren wraz z perlitem i siatką cementytu.

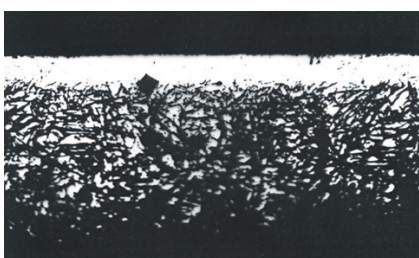
Rys. 4. Mikrostruktura po szlifowaniu koła zębatego ze stali 12H2N4A ($\times 500$)

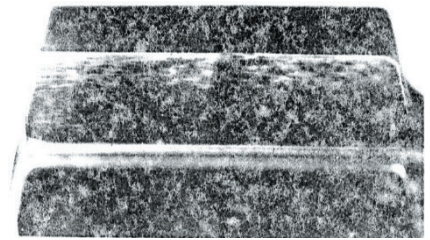
Rys. 5. Mikrostruktura po szlifowaniu koła zębatego ze stali 12H2N4A ($\times 100$)

Przedstawione na rys. 5 i 6 koła zębate zostały podane obróbce cieplnej (nawęglaniu, hartowaniu, obróbce podzerowej, odpuszczaniu), a następnie szlifowaniu. TWW wytrawiono nitalem, aby stwierdzić występowanie przypaleń szlifierskich o dużej intensywności. W badanej TWW widoczny był odpuszczony martenzyt i austenit szczątkowy na podłożu, w którym znajdował się martenzyt i austenit szczątkowy. Pomiaru mezotwardości dokonano metodą Knoopa. Mezotwardość przy powierzchni wynosiła $6,81\ \text{kN/mm}^2$, natomiast mezotwardość struktury wyjściowej – $8,07\ \text{kN/mm}^2$. Na rys. 7 pokazano wartości mezotwardości i głębokość jej zalegania w TWW dla występujących przypaleń szlifierskich.

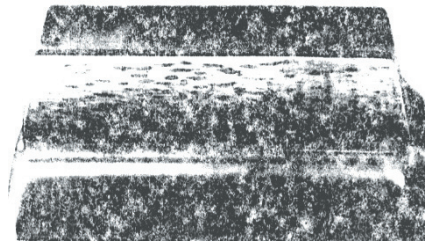
Rys. 6. Mikrostruktura po szlifowaniu koła zębatego ze stali 12H2N4A ($\times 300$)

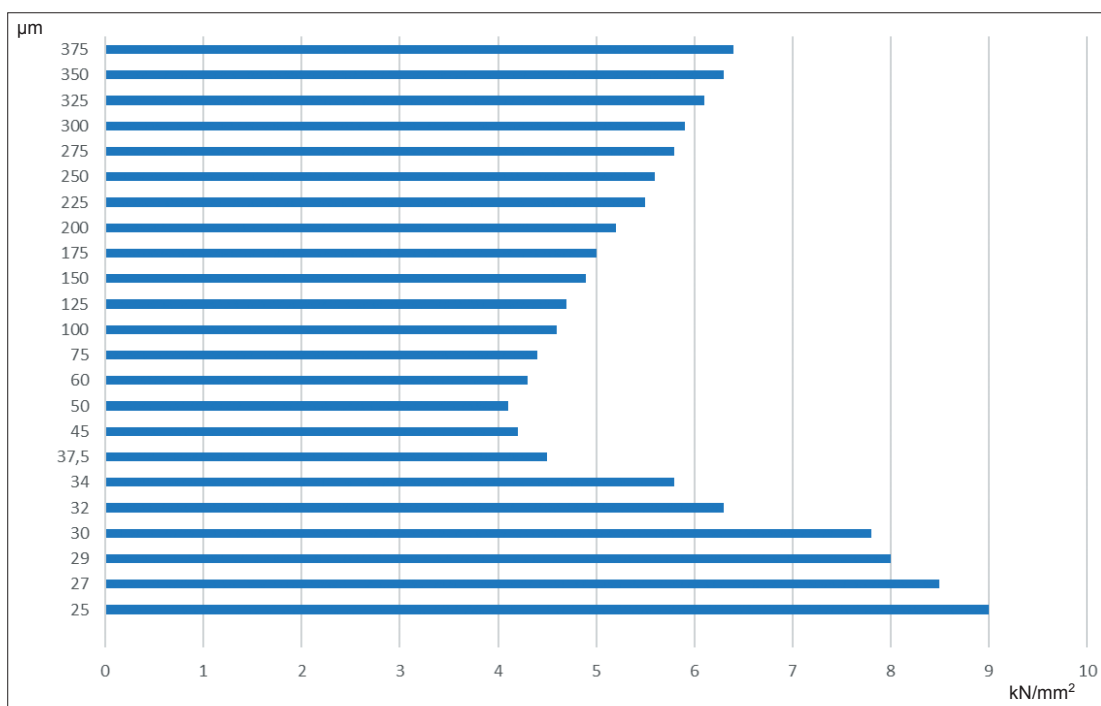
Rys. 7. Rozkład mezotwardości (określonej metodą Knoopa) w TWW zębów kół zębatych po szlifowaniu

Należy pamiętać, że powstanie głębokich przypaleń szlifierskich ($95\text{--}100\ \mu\text{m}$) powoduje spadek twardości z 60 HRC do 50 HRC [5, 6]. W przeprowadzonych badaniach przypalenia szlifierskie były mniej intensywne i miały mniejszą głębokość (rys. 7), dlatego też spadek twardości badanych stali był znacznie mniejszy i wynosił ok. $2,1\ \text{kN/mm}^2$.

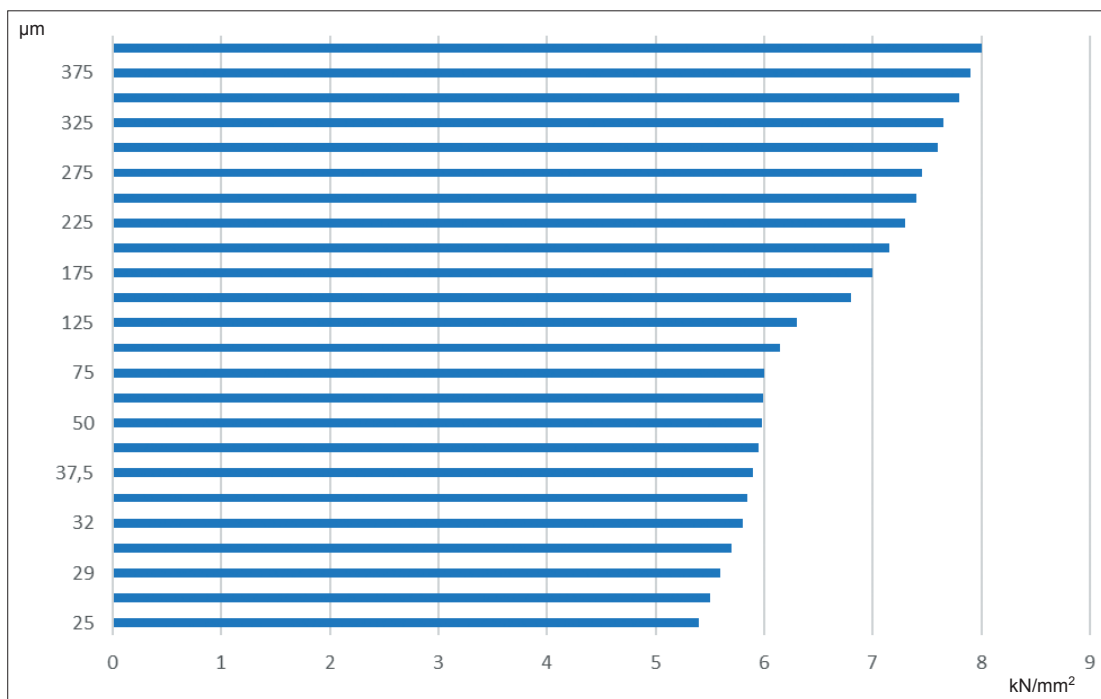
Rys. 8. Wartość mezotwardości (określonej metodą Knoopa) i jej głębokość w TWW zębów kół zębatych po szlifowaniu

Na rys. 8 przedstawiono wartości mezotwardości dla głębokości ich zalegania w TWW zęba koła zębatego. Badania wykazały, że w przypadku danych zawartych na rys. 8 przypalenia szlifierskie nie występują.

Dzięki odpowiednio dobranemu współczynnikowi K można zminimalizować lub wykluczyć (rys. 8) przypalenia szlifierskie. W tym celu należy:
