Mgr inż. Marta WIJAS,
dr inż. Łukasz NOWAKOWSKI (Politechnika Świętokrzyska):

FREZOWANIE POWIERZCHNI NAPAWANYCH LASEROWO

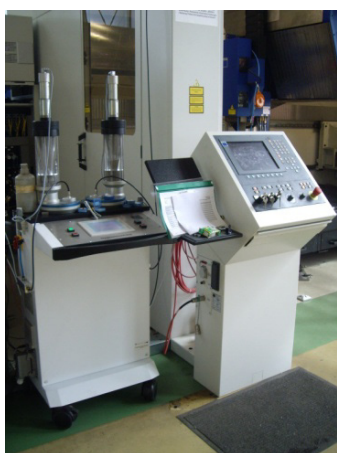
W drugim etapie badań wypełniono je poprzez napawanie laserowe, na laserze LASERCELL 1005 firmy Trumpf (rys. 2) [8], przy wykorzystaniu przenośnika proszkowego firmy GTV (rys. 3), podawano proszek metalowy PMNi o twardości 57 HRC i granulacji 100–160 μm . W zależności od głębokości ubytku, nałożono kolejno dla głębokość ubytku materiału równej: 0, 25mm – 3 warstwy napoiny, 0,5 mm – 3 warstwy, 0,75 – 7 warstw (rys. 4.)

Rys. 2. Przenośnik proszku

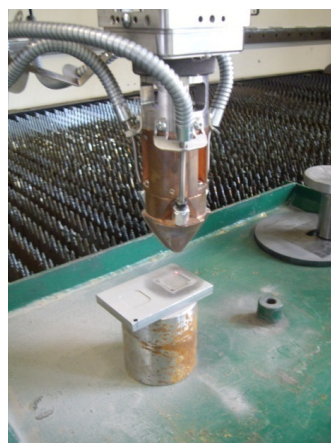
Rys. 3. Głowica do napawania i proces napawania

PARAMETRY NAPAWANIA:	
Prędkość posuwu:	1000 [mm/min]
Szerokość wiązki lasera do depozycji:	3 [mm]
Moc lasera:	35 [% z Pmax]
Częstotliwość:	20000 [Hz]
Przepływ gazu Ar:	12 [l/min]
Obroty podajnika:	3 [1/min]
Przepływ gazu podajnika He:	3 [l/min]

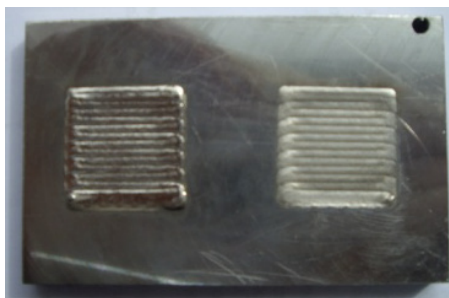
Rys. 4. Próbką po wykonaniu napawania

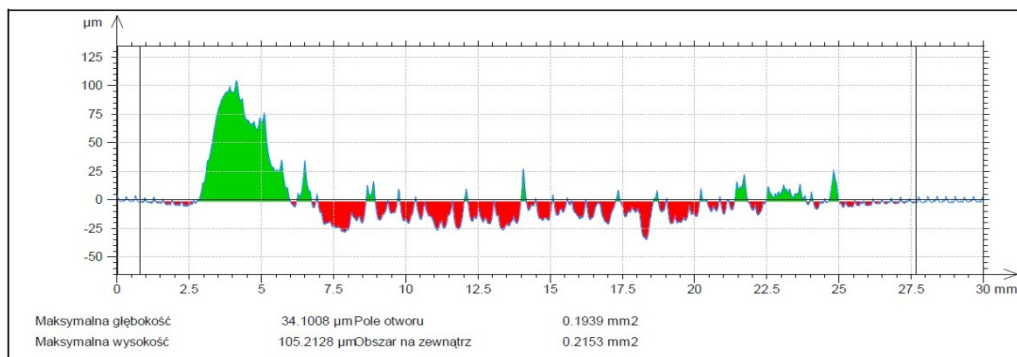
Po obróbce laserowej w ramach realizacji trzeciego etapu pracy badawczej wykonano pomiary profilów 2D wzdłuż, oraz w poprzek ścieżek napoiny, na profilometrze stykowym Form Talysurf PGI 1230 firmy Taylor Hobson, który umożliwia bardzo precyzyjne pomiary topografii powierzchni 2D i 3D [3]. Prędkość pomiaru wynosiła 0,5 mm/s. Do pomiaru użyto końcówki z kulką rubinową o średnicy 1 mm. Analizę profilów 2D wzdłuż, oraz w poprzek ścieżek napoiny wykonano w programie Taly-Map Platinum [1].

Rys. 5. Profil powierzchni zmierzony wzdłuż ścieżek napawania (głębokość ubytku materiału 0,25 mm)

Wyniki pomiarów zostały zamieszczone w tabeli 1, natomiast przykładowe profile powierzchni przedstawiono na rys. 5 i 6.

Analizując wyniki pomiarów oraz wykresy profili 2D (rys. 5, i rys. 6) zaobserwowano, że na brzegach napoiny wystąpiła wypływka o wysokości około 100 μm (oznaczona kolorem zielonym na rys. 5 i 6) dla wszystkich trzech przypadków regenerowanych powierzchni. Zaobserwowano również wystąpienie wgłębień (oznaczonych kolorem czerwonym na rys. 5 i 6) spowodowanych najprawdopodobniej skurczem materiału napawanego. Najmniejszą wartość wgłębienia wynoszącą 34, 1 μm zmie-

rzono dla ubytku materiału o głębokości 0,25mm. Dla pozostałych dwóch głębokości ubytku 0.5 i 0,75 mm zmierzona wartość wgłębienia na profilu 2D była podobna około 330 μm .

Jest to wartość 10 krotnie większa niż dla pierwszego przypadku, spowodowane to jest błędnie przeprowadzonym procesem napawania (zbyt mała ilość nałożonych warstw) oraz skurczem materiału napawanego.

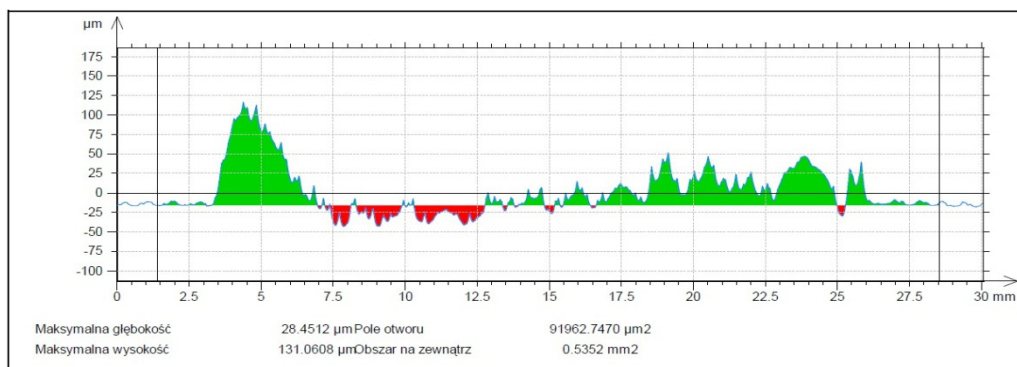
Rys. 6. Profil powierzchni zmierzony w poprzek ścieżek napawania (głębokość ubytku materiału 0,25 mm)

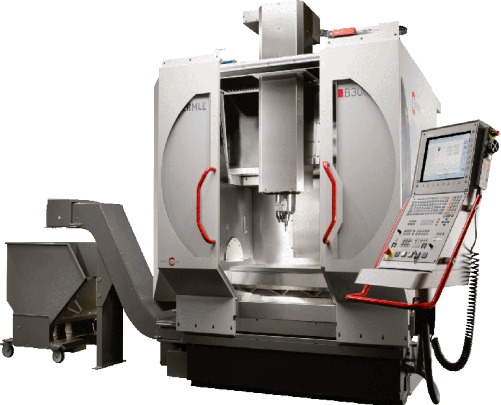
Tabela 2. Widok i podstawowe parametry pionowego centrum obróbkowego HERMLE B300 oraz głowicy frezowej [4], [7], [9]

Etap czwarty to obróbka mechaniczna powierzchni napawanych. W celu uzyskania płaskiej powierzchni przeprowadzono proces frezowania czołowego na centrum frezarskim HERMLE B 300 (tabela 2). W pracy badawczej wykorzystano głowicę R245-080Q27-12M firmy Sandvik Coromant, która wyposażona była w płytki typu 245-

12T3M-PL4230. Próbkę frezowano podając płyn chłodząco smarujący. Zestawienie parametrów skrawania zostało przedstawione w tabeli 3.

Widok ogólny HERMLE B300	Głowica R245-080Q27-12M

Płytką R245-12T3M-PL4230

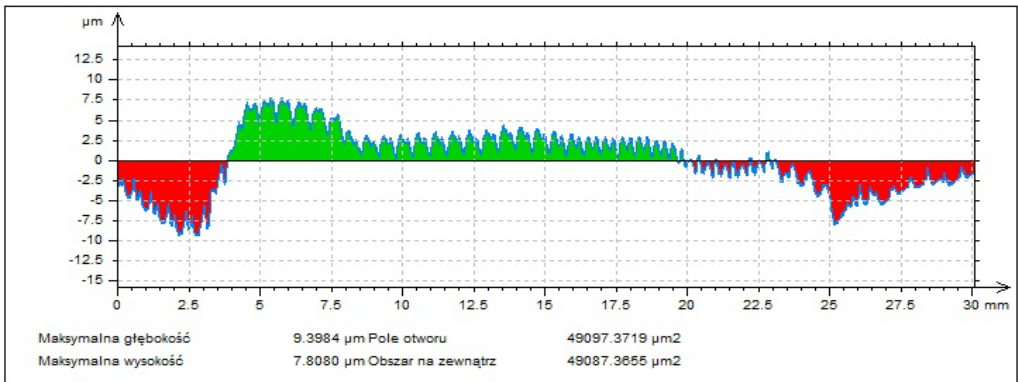
Piąty ostatni etap polegał na zrealizowaniu pomiarów wybranych parametrów struktury geometrycznej powierzchni napawanych po frezowaniu czołowym. Pomiary zostały wykonane na profilometrze stykowym Talysurf PGI 1230. Do pomiaru użyto ostrza diamentowego o promieniu zaokrąglenia $2\ \mu\text{m}$ i kącie stożka 90° . Prędkość posuwu głowicy podczas pomiaru wynosiła $0.5\ \text{mm/s}$.

Rys. 8. Profil próbki po obróbce mechanicznej na której głębokość ubytku materiału przed napawaniem wynosiła $0,25\ \text{mm}$

Wyniki pomiarów zostały przedstawione w formie przykładowego profilu 2D (rys. 8) oraz w tabelach 4 i 5.

Analizując wyniki zamieszczone w tabeli 4 oraz na rysunku 8 stwierdzono, że po obróbce powierzchni napawanych w miejscu gdzie powierzchnia była napawana materiał nie został usunięty na równi z poziomem materiały rodzimego. Po frezowaniu czołowym pozostał materiał, którego wysokość mierzona od średniej linii profilu wynosi $9,4\ \mu\text{m}$ (rys. 8) w przypadku powierzchnia napawanej, gdzie ubytek materiału wynosił $0,25\ \text{mm}$. Na profilach 2D powierzchni uzyskanych wyniku pomiaru profilometrze stykowym Talysurf PGI 1230 zaobserwowano również wgłębienie, które w każdym przypadku występowało przed obszarem rozgraniczającym powierzchnię regenerowaną napawaniem laserowym a materiałem rodzimym. Dla wszystkich trzech przypadków zaobserwowano porównywalne wartości maksymalnego wzniesienia
