# Obróbka mechaniczna powierzchni napawanych laserowo – toczenie poprzeczne

## Machining of surfaces exposed to laser cladding – facing

Przedstawiono wyniki badań eksperymentalnych toczenia powierzchni napawanych laserowo. Celem pracy było zregenerowanie powierzchni czołowej wałka wykonanego ze stali C45 poprzez napawanie laserowe oraz toczenie poprzeczne. Analizę uzyskanych wyników przeprowadzono na podstawie pomiarów wybranych parametrów struktury geometrycznej zregenerowanej powierzchni.

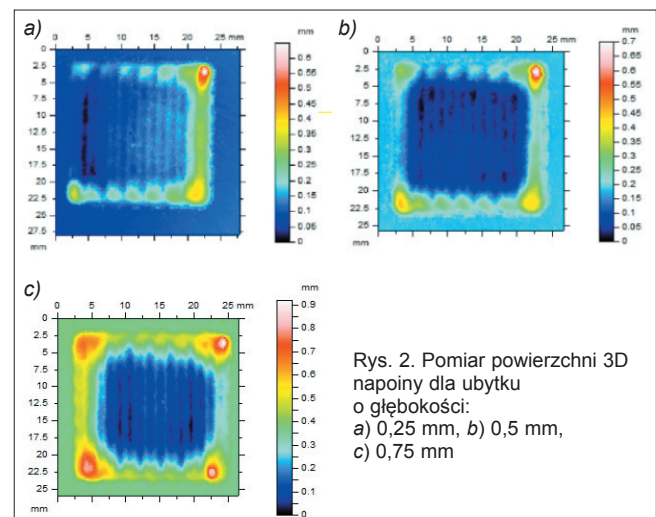
Wyniki pomiarów oraz przykładowe pomiary powierzchni 3D napoiny zamieszczono w tabl. I i na rys. 2.

Rys. 2. Pomiar powierzchni 3D napoiny dla ubytku o głębokości: a) 0,25 mm, b) 0,5 mm, c) 0,75 mm

Pomiary powierzchni 3D napoiny po procesie napawania wykazały wystąpienie na brzegach wypływek (pik), a na środku napoiny – wgłębienie spowodowane najprawdopodobniej skurczem materiału napawanego. Analizując wyniki pomiarów zamieszczone w tabl. I, stwierdzono, że dla wszystkich trzech przypadków regenerowanych ubytków wysokość wypływki powstała na styku napoiny i materiału rodzimego jest taka sama i wynosi średnio 0,538 mm. War-

tość wgłębienia powstałego na powierzchni napoiny jest powiązana z głębokością ubytku materiału; dla ubytku 0,25 mm wysokość wgłębienia wyniosła 0,0846 mm, dla ubytku 0,5 mm wgłębienie miało głębokość 0,179 mm, przy ubytku 0,75 mm wysokość wgłębienia osiągnęła 0,361 mm.

Kolejnym etapem było wykonanie pomiarów powierzchni 3D napoiny na profilometrze stykowym Form Talysurf PGI 1230 firmy Taylor Hobson, który umożliwia bardzo precyzyjne pomiary topografii powierzchni 2D i 3D [1]. Prędkość pomiaru wynosiła 0,5 mm/s, a analizę wykonano w programie TalyMap Platinum.
