Wspomagane plazmą toczenie diamentowe odlewanego stopu ceru i lantanu

Wysoka aktywność chemiczna i zanieczyszczenia tlenkowe wewnątrz stopów ceru i lantanu (Ce-La) utrudniają uzyskanie wysokiej jakości warstwy wierzchniej. Tu zaproponowano nowe podejście do obróbki wykończeniowej – toczenie diamentowe wspomaganie plazmą (*plasma-assisted cutting* – PaC) do regulacji wzdłużnego rozkładu zanieczyszczeń tej warstwy i poprawy jej skrawalności.

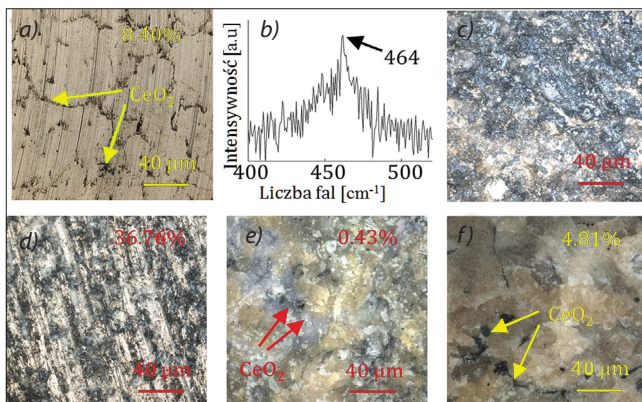
Rys. 2. Pomiary za pomocą LSCM i Ramana odlanej próbki Ce-5La: a) przed obróbką ICP, b) widmo Ramana inkluzji CeO_2 , c) po obróbkę ICP, d) po usunięciu 83 μm , e) po usunięciu 106 μm , f) po usunięciu 134 μm

Początkowa warstwa tlenku na próbkach Ce-5La użytych do badań została usunięta przez toczenie diamentowe. Pozostałe liczne zanieczyszczenia obserwowano za pomocą laserowego skaningowego mikroskopu konfokalnego (LSCM) – czarne plamy na rys. 2a, co potwierdził typowy pik CeO_2 (464/cm) na spektrogramie Ramana – rys. 2b. Po modyfikacji plazmowej powierzchnia została pokryta tlenkami – chociaż gaz chłodzący izolował większość powietrza, utlenianie

nadal występowało, a tlenki również wzbogacały się na powierzchni (rys. 2c). W celu identyfikacji warstwy o zwiększonych zanieczyszczeniach i warstwy oczyszczonej przeprowadzono kolejne polerowania ściernie i chemiczne. Po usunięciu 83 μm (rys. 2d) zawartość tlenku wynosiła 36,76%, co wskazuje na lokalizację warstwy o zwiększonych zanieczyszczeniach. Poniżej 106 μm (rys. 2e), czarne cząstki CeO_2 na powierzchni prawie zniknęły, a zawartość tlenku wynosiła 0,43%, co wskazywało na warstwę oczyszczoną. Po usunięciu 134 μm (rys. 2f), zawartość tlenku wyniosła do 4,81%, podobnie do tej na rys. 2a, co wskazywało na koniec obszaru oczyszczania.
