Problemy z pomiarem średnicy na okręgu tocznym zestawów kołowych

Problems in measuring the diameter of a rolling circle of wheel sets

MARIAN BARTOSZUK
ANDRZEJ ANISZEWICZ *

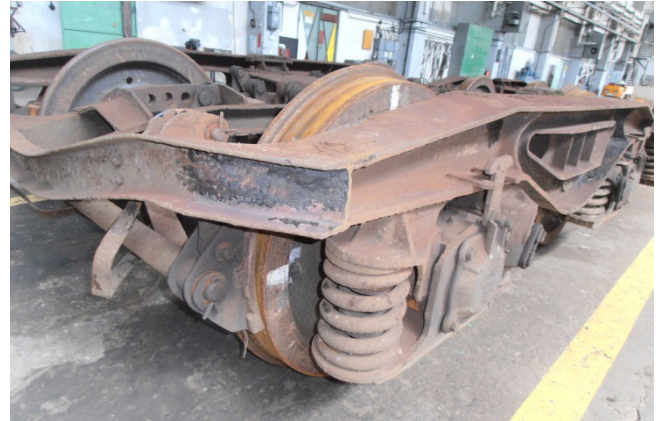
Rys. 1. Przykładowy wózek wagonu towarowego

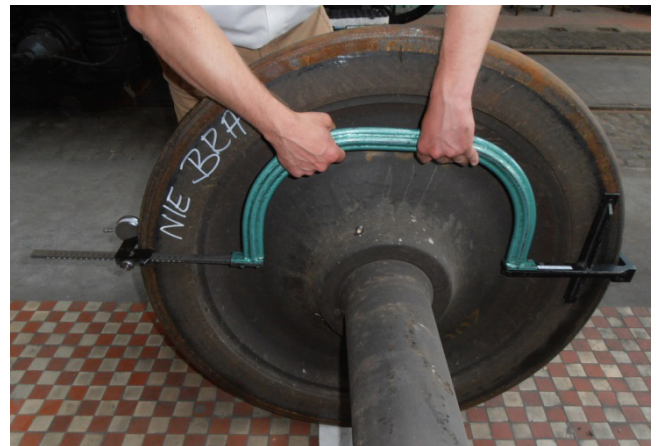
Do badań wybrano przypadek pomiarów średnicy tocznej na użytkowanych i sprawnych zestawach kołowych wywiązanych (wymontowanych) z wózków. Pomiarów dokonywano przyrządem MDXa, szczegółowo opisanym w normie ZN-00/PKP-3509-09 [7]. Tarczę koła wraz z przyrządem podczas dokonywania pomiarów pokazano na rys. 2.

Rys. 2. Pomiary średnicy tocznej koła za pomocą przyrządu MDXa

Pomiarów dokonywano w swobodnie trzymany przyrządzie, w pozycji względem zestawu kołowego 0°, +60° oraz -60°. Kolejne pozycje pomiarowe uzyskiwano, odpowiednio przechylając przyrząd pomiarowy względem zestawu kołowego.

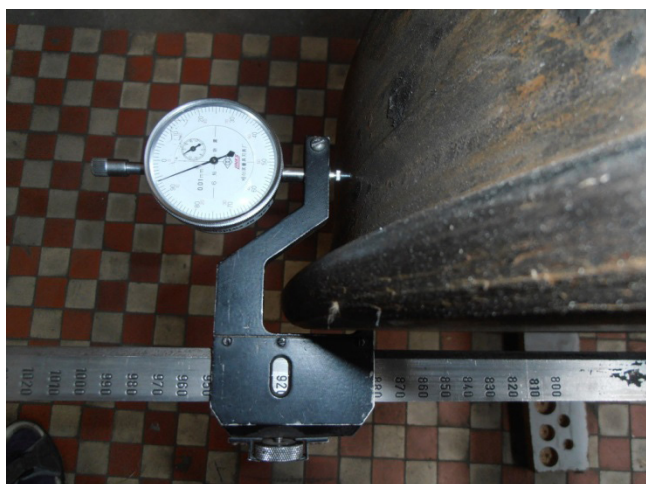
Na podstawie przeprowadzonych badań stwierdzić można, że bieżnie kół tocznych badanych zestawów kołowych nie nosiły śladów wyraźnego zużycia dyskwalifikującego z dalszego użytkowania (rys. 3). Na powierzchni tocznej

kół nie zauważono śladów nalepów, płaskich miejsc, zużycia ściernego, pęknięć, korrugacji itp. Wyniki pomiarów wykonanych przez jednego operatora wraz z niepewnością pomiaru pokazano w tabl. I–III, oddzielnie dla każdej pozycji pomiarowej.

Rys. 3. Fragment bieżni badanego koła podczas pomiarów
